Maîtrise d'ouvrage :
COMMUNE DE THEIZÉ-EN-BEAUJOLAIS

CHÂTEAU DE ROCHEBONNE

DIAGNOSTIC ARCHITECTURAL & PATRIMONIAL RAPPORT de SYNTHÈSE ET PROGRAMME DES TRAVAUX 22/06/2023

Nathalie Sandt, architecte du Patrimoine
69005 Lyon
nsandt@free.fr

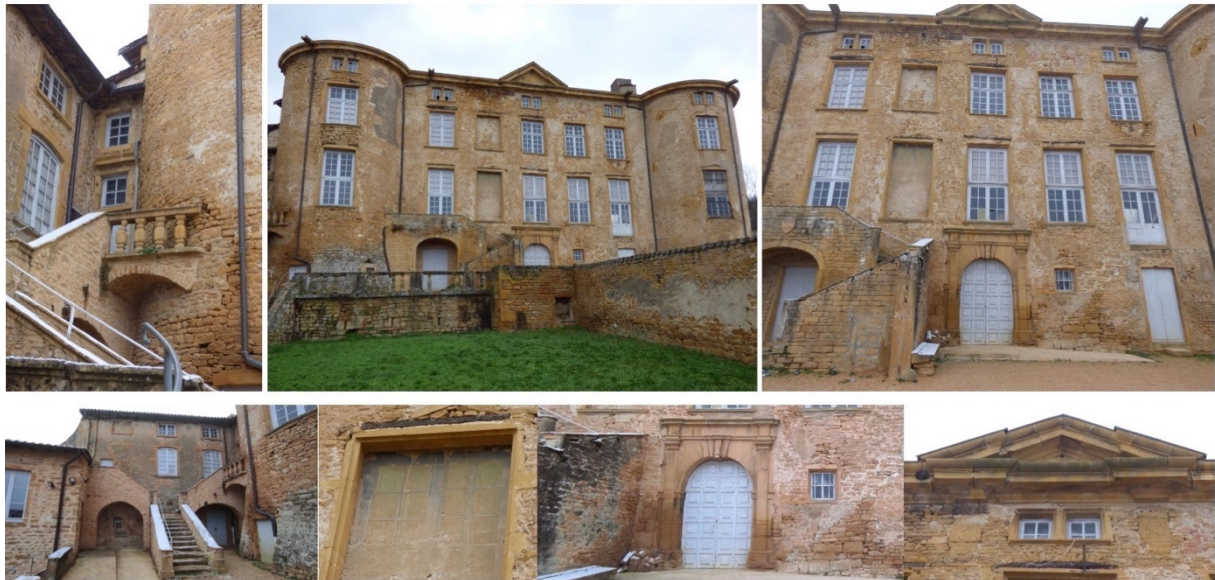
a. Façade Est, façade d'apparat

Cette façade a été fortement remaniée depuis l'édification du château médiéval. Les tours initialement munies d'archères et la façade du corps principal ont été percées de travées d'ouvertures régulières. Pour assurer une symétrie de composition, 1 travée a été feinte : on identifie des vestiges d'un décor figurant des fausses huisseries et des volets intérieurs gravés et peints (probablement du XVIIIe s.) dans l'enduit du remplissage. Le portail peut dater du XVIIe ou du début du XVIIIe siècle.

Les moellons et les doubles linteaux en bois, aujourd'hui apparents, étaient protégés par des enduits et portaient possiblement des encadrements moulés autour des baies. Au XIXe s., des portes ont été percées au RDC, et deux escaliers ont été ajoutés, mais un a été démonté lors de travaux de la fin des années 90 ; une porte fenêtre s'ouvre aujourd'hui dans le vide.

Sur le plan sanitaire, nous notons plusieurs zones très altérées et fragilisées, voire inquiétantes, cf. synthèse.

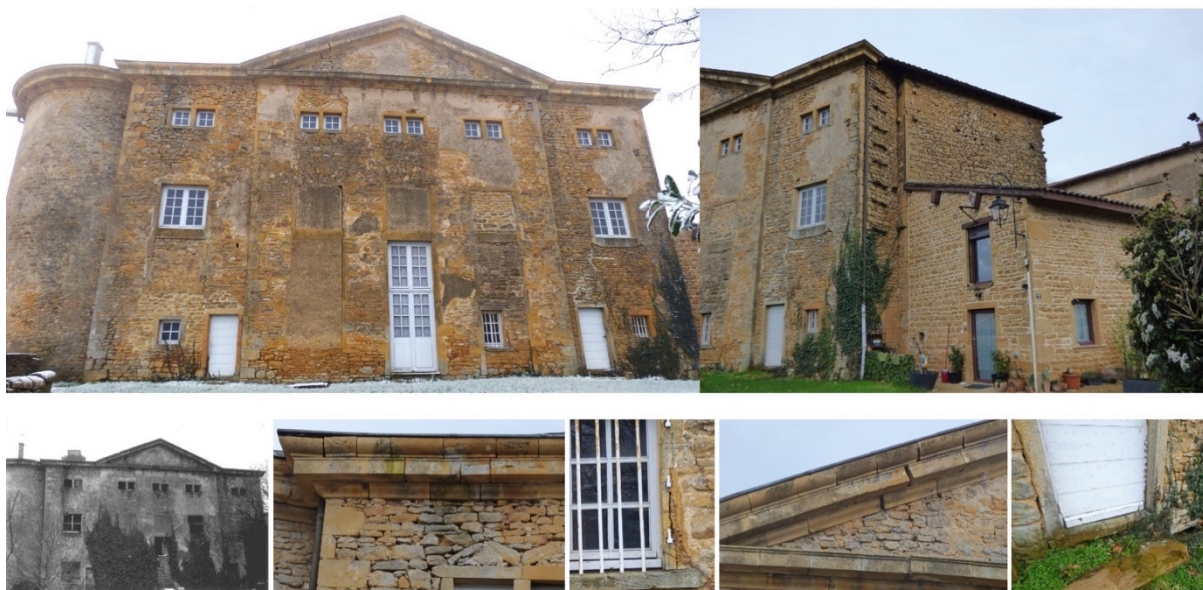
C. Façades ouest et cour

Sur le plan sanitaire, nous notons plusieurs parties très fragilisées.

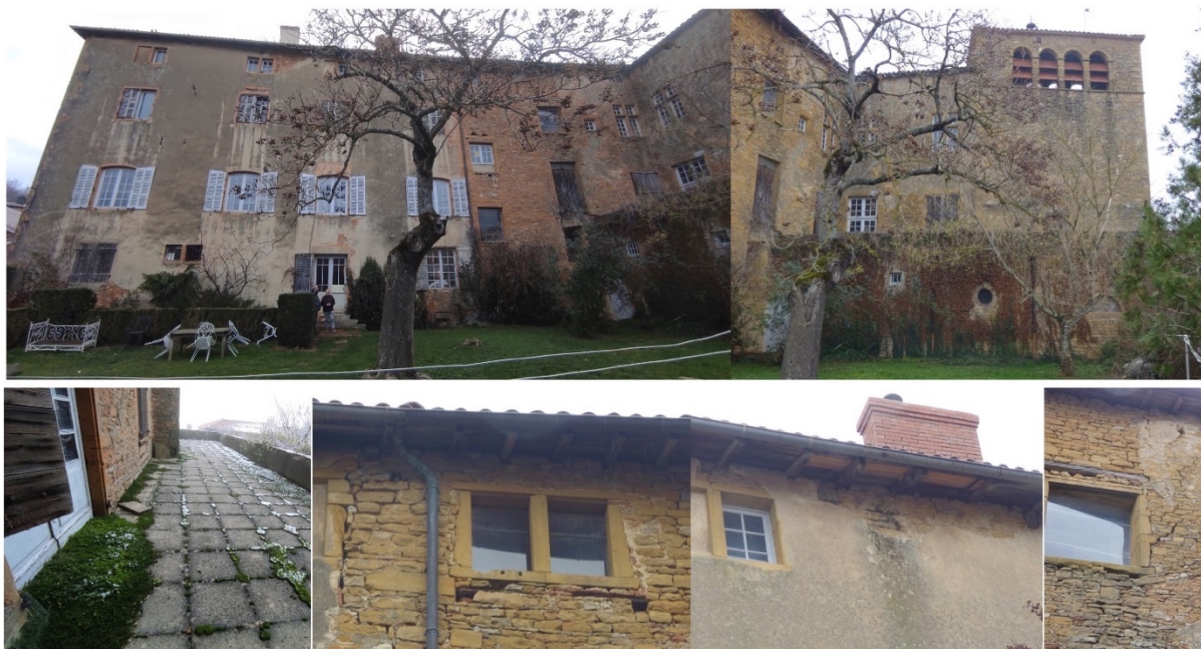
d. **Façades Sud, jardin**

Les façades côté jardin sud ont été édifiées au XVII^e siècle en plusieurs tranches. Elles comportaient initialement des baies à meneaux, mais celles-ci ont disparu sur l'aille ouest. Sur ce côté, la composition et les ouvertures sont plus modestes et plus composites. Elles ont été remaniées à plusieurs reprises, en particulier lors de la transformation de l'escalier monumental et lors du morcellement de la propriété au XIX^e siècle.

Sur le petit bâtiment sud, les baies à meneaux du 2^{ème} étage ont été conservées ; elles cohabitent avec des portes fenêtres du XVIII^e siècle dont une a été modifiée au XX^e s. Le premier étage s'ouvre sur une terrasse, couverte, depuis les années 90, de dalles (probablement en béton) posées sur plots.

Cela entraîne de grosses infiltrations dans les salles voutées du RDC et l'altération des bois (planchers, parquets, menuiseries, boiseries) et maçonneries du 1^{er}contigues

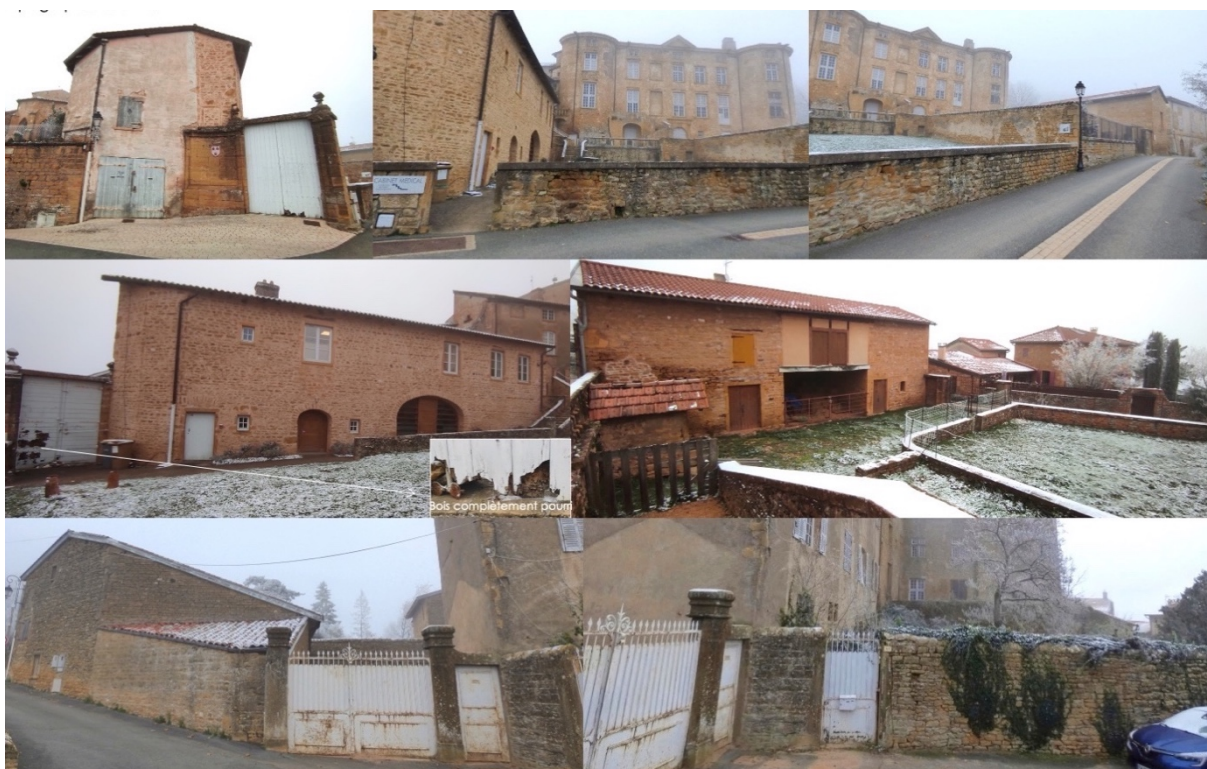
Clôtures

Comme le montrent les photos ci-dessous, les murs de clôtures, les grilles et portails, les emmarchements, sont très hétérogènes et sont en état moyen à mauvais. L'anarchie qui résulte des modifications successives ne valorise pas la présentation du château et du site : un travail de clarification des structures anciennes est à opérer. Le rétablissement de la cour et de la monumentalité de cette façade sera à rechercher.

Ligne 1: Vues des murs de clôtures et des portes et portails côté est: ensemble très hétérogène et dégradé

Ligne 3: Vues des murs de clôtures et des portes et portails côté Ouest: ensemble dégradé, serrureries corrodées à entretenir.

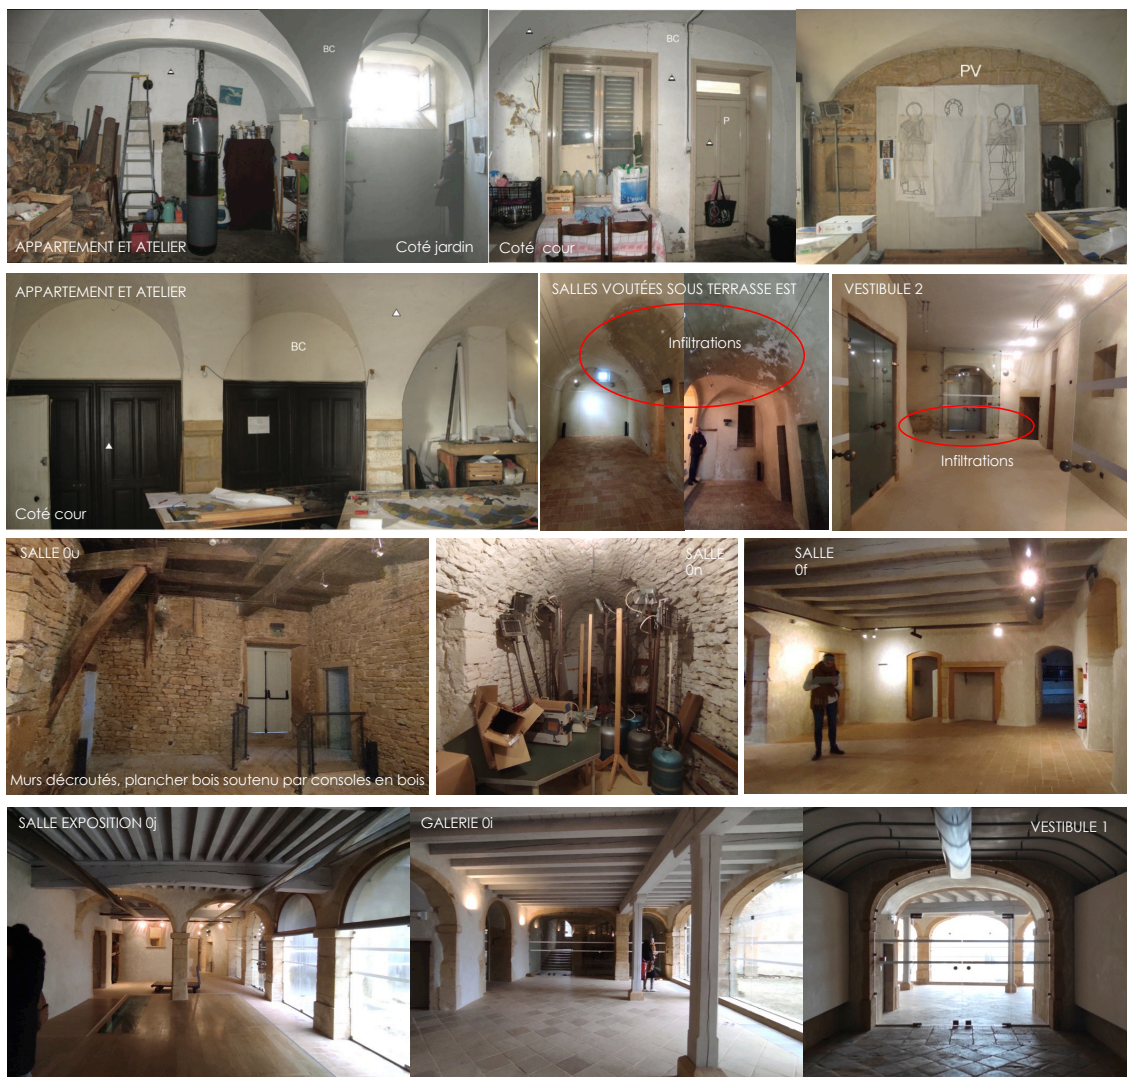
a. Les pièces du rez-de-chaussée

Le niveau du RDC est enterré sur le côté nord mais est de plein pied avec le terrain sur les autres faces. Il est pour moitié couvert de voûtes en maçonnerie enduite, et pour moitié couvert de planchers à poutres apparentes (Plafonds « à la française » sur parties ouest). La quasi-totalité des surfaces a été rénovée dans les années 90 et a perdu son authenticité au fil des modifications ; il conserve des éléments intéressants : fruit et archères des murs médiévaux. Les arcades des ailes nord et est de la cour ont été rouvertes, mais celles de l'aile sud sont encore murées et mériteraient d'être dégagées pour rétablir l'unité architecturale.

- Murs et voûtes enduits au ciment ou à la chaux adjuvantée: finition grattée non adaptée; remontées capillaires importantes côté façade est;
- Murs et voûtes décastrés : finition peu valorisante.
- Voûtes situées sous la terrasse ouest (jardin sud-ouest): infiltrations importantes

A prévoir : assainissement des parties humides, rétablissement d'enduits à la chaux sur parties décroustées, réfection de l'étanchéité sur la terrasse sud, voir chapitre Travaux.

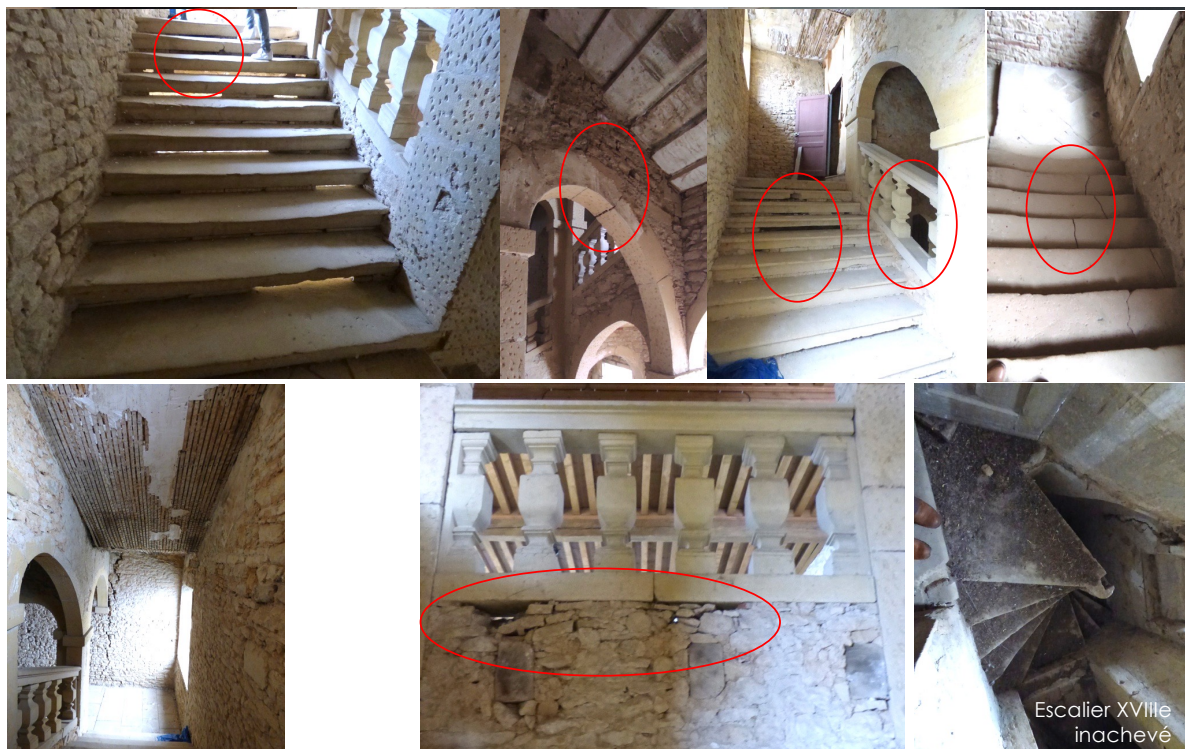
b. Les escaliers

L'escalier monumental en pierre de taille à balustres et à quatre noyaux (piliers) est du XVIIe. Il résulte du remaniement d'un escalier plus ancien (remaniement possible vers 1647). Avant ce changement, on accédait aux étages par des galeries à l'italienne ouvertes sur la cour ouest (comme on peut le voir dans le vieux Lyon). Les embouts des marches encore visibles dans le vide central indiquent un changement de niveau.

- Disparition ou casse de plusieurs balustres en pierre de taille (altération esthétique, Mise en danger des utilisateurs lié à l'instabilité des balustres et au risque de chute, mise en péril des balustrades du XVIIe)
- Désorganisation, fissuration des arcs, décroustage et perte des hourdis de mortier sur les murs et entre les marches : fragilisation des murs (support des arcs et balustres) et emmarchement (casse), et dégradation esthétique de la présentation (réparations inadaptées)
- Perte des enduits sur lattis des plafonds du dernier niveau : risque de chute de plaques
- Petit escalier très dangereux
- **Les deux escaliers sont nécessitent une mise en sécurité et une consolidation urgente**

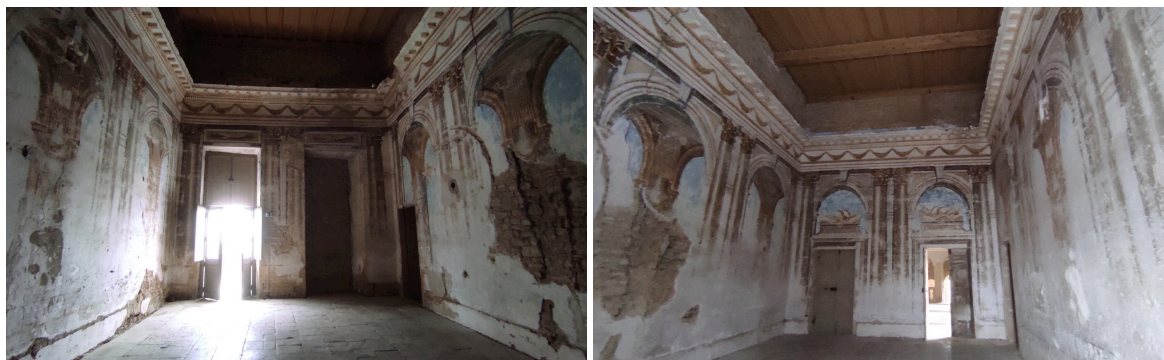
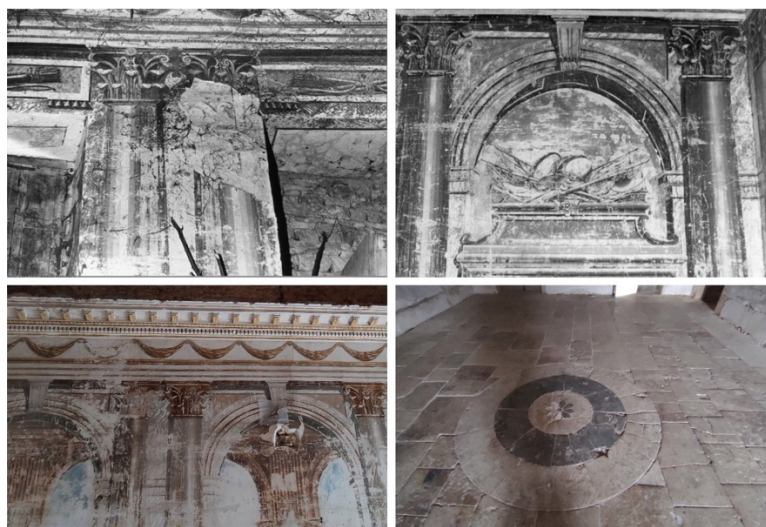
La salle d'armes

- Plafond (vouté?) disparu ; État de dégradation important des corniches et décors soumis à de fortes variations hygrométriques ; Murs fissurés

2 Photographies extraire des notices Mérimée, et 2 vues récentes, l'une du décor peint très altéré, l'autre dallage avec sa remarquable rosace en pierre incrustée

> Rétablissement d'un plafond en plâtre avec décor à étudier

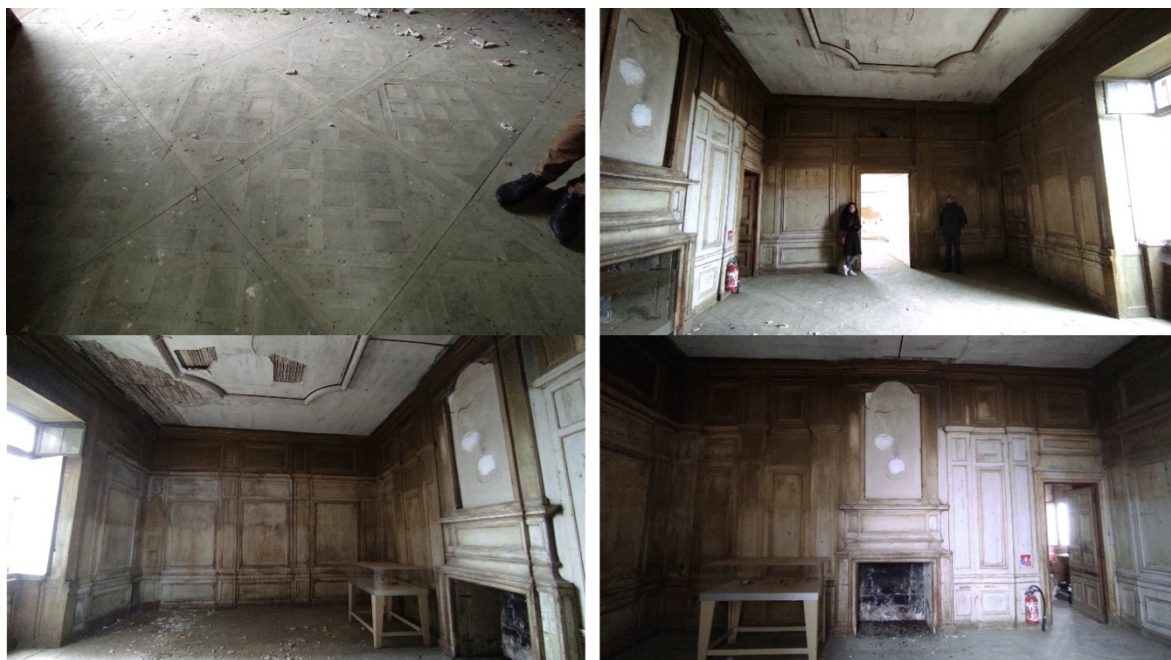
Chambre du seigneur

- Infiltrations depuis la terrasse attenante, dégradation des boiseries de ce côté et possiblement des parquets et lambourdes ; point à vérifier par expertise sanitaire et parasitaire. Quelques lames abimées au centre également ; **Terrasse à assainir en urgence !!!**
- Décors de lambris et cheminée relativement bien conservés mais usés et encrassés, nécessitant une restauration ; altérations possibles côté terrasse (diag. sanitaire & parasitaire)
- Plafond en plâtre sur lattes avec cadre mouluré, très dégradé avec risque imminent de chute de plaques; **consolidation et mise en sécurité urgente!!!**

- Dans la chambre : seule une face a conservé ses décors ; une partie de cloison côté façade est très dégradée par des infiltrations de toiture et façade; alcôve modifiée mais conservation du plafond à

voissures; petit cabinet très altéré par les infiltrations mais ayant conservé sa structure et une partie de ses lambris d'appui:

- Dans le grand cabinet, une petite partie des lambris et le plafond à voissures sont conservés, mais ils ont été recouverts de peintures diverses qui rendent impossible toute analyse.
- L'ensemble mériterait d'être restauré ; une campagne de sondage sur décors est préconisée.
- **Le niveau d'infiltration observé sur les murs côté Est impose de vérifier l'état des abouts de solives et poutres placés dans ce mur > Diagnostic sanitaire et parasitaire nécessaire**

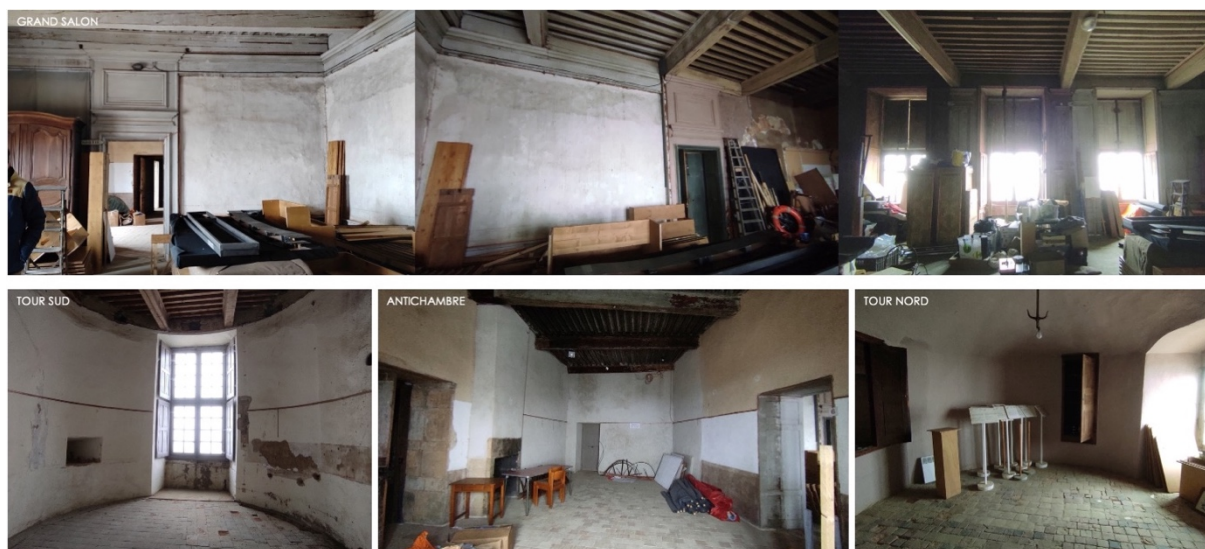
Grand salon et salles Est

Ces pièces sont aménagées dans les parties les plus anciennes du château qui ont été remaniées au XVIIIe, XVIIIe et XIXe siècles. Le grand salon a conservé un décor de boiseries (chambranles et dessus de portes, corniches, plinthe) et un plafond à la française pouvant dater de la fin du XVIIe ou du début du XVIIIe s. Les murs devaient être recouverts de tapisseries et sont aujourd'hui dénudés. Le plancher semble avoir été consolidé par une chape en béton (plancher connecté? Point à vérifier).

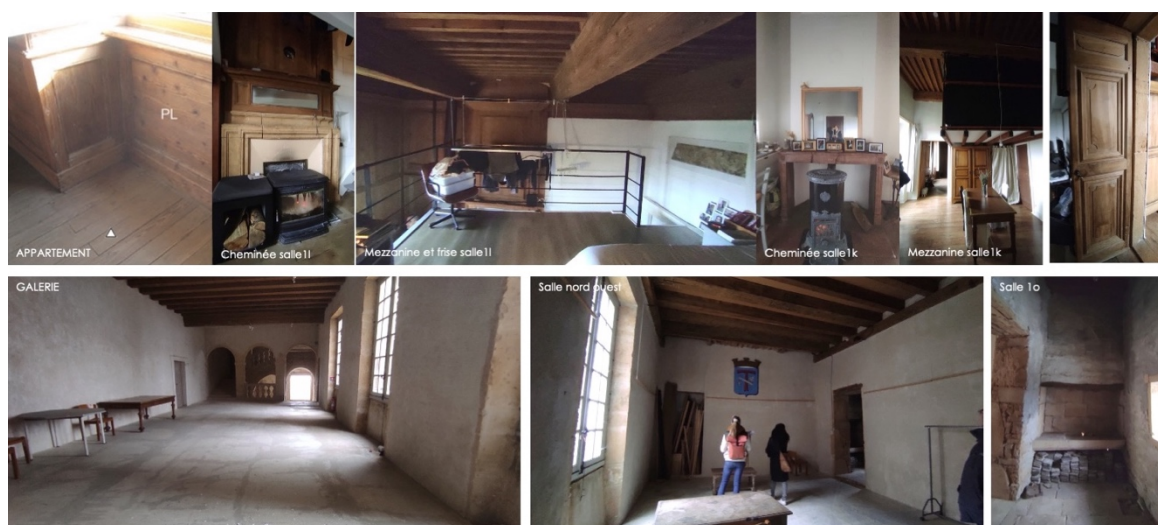
Salles Ouest et ailes Ouest

- Une des salles de l'appartement situé dans l'aile sud-Ouest a conservé des éléments caractéristiques du XVIIe : manteau de cheminé, lambris, plafond à la française mais les bois ont été fortement décapés. Sur les murs enduits, une frise ancienne est partiellement dégagée (et protégées sous un verre). Les autres pièces de l'appartement ont été assez dénaturées (morcellement, suppression des sols et décors, création de mezzanines à priori réversibles dans toutes les pièces)
- La galerie et les salles de l'aile nord-ouest ont été fortement rénovées dans les années 90 : réfection des enduits, consolidation des planchers avec chape en béton (plancher connecté ?).

- Salles de l'appartement : très bon état général, boiseries décapées idéalement à repeindre et valoriser, état des bois à vérifier au droit des sources d'humidité ; une cheminée fissurée.
- La galerie et les salles de l'aile nord-ouest: En préalable, vérification de la nature et de la portance des planchers à mettre en rapport avec l'usage futur, consolidations éventuelles, puis rétablissement des revêtements de sols qualitatifs manquant.

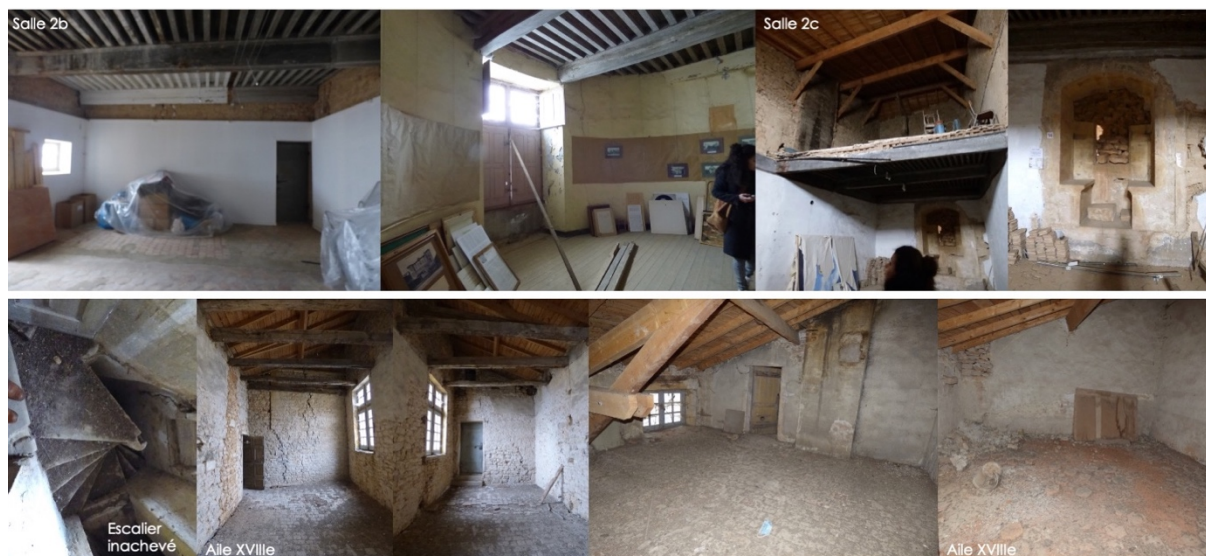
Secteur tour sud & Comble aile XVIIIe

- Secteur tour sud : pièces remaniées au XIXe s et ayant perdu leur caractère. On note néanmoins la conservation d'éléments intéressants : Plafonds à la française, coussiège médiévale dans la salle 2c, correspondant à la façade d'origine. Sols couverts de tomettes anciennes.
- Combles de l'aile XVIIIe : pièces de grenier en enfilade avec sols couverts de tomettes anciennes

- Secteur tour sud : **un plafond à la française en partie effondré et montrant des attaques parasitaires > diagnostic parasitaire urgent !!!**; murs enduits et badigeonnés, encrassés ou vétustes
- Combles de l'aile XVIIIe : murs fissurés et décrotés à consolider ; parties de charpentes refaites dans les années 90.
- Ensemble des sols, plafonds, parements à rénover en rapport avec la qualité patrimoniale (matériaux et techniques traditionnelles, enduits couvrant à la chaux ou terre et chaux).
- Isolation thermique compatibles avec le contexte ancien à prévoir dans les combles.
- Coussiège à valoriser

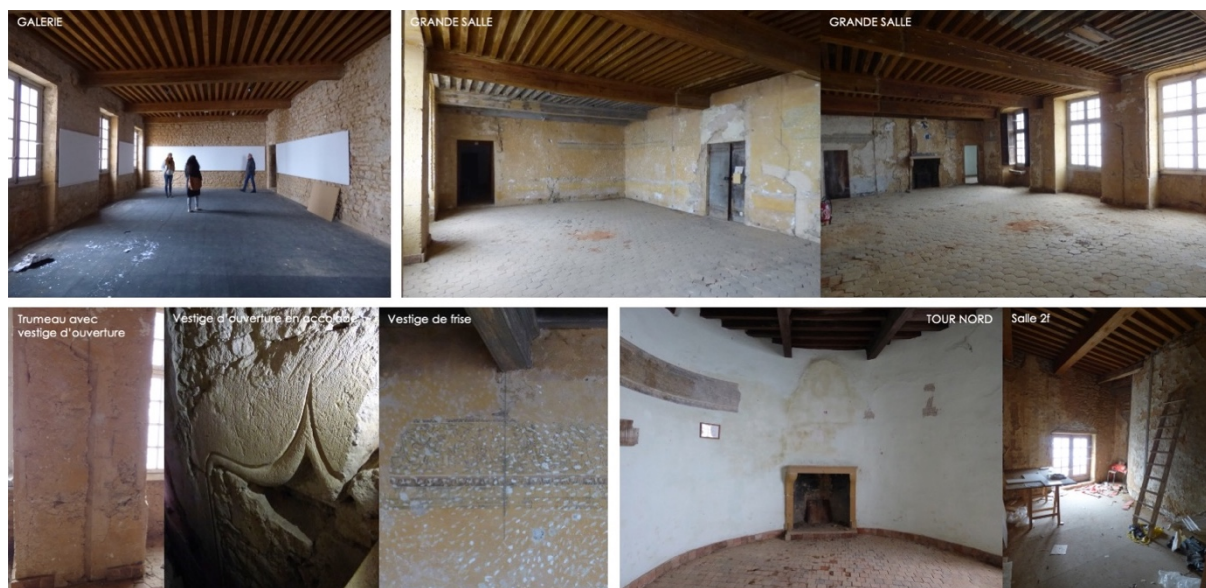
Ancienne galerie, Grande salle et secteur tour nord

- Ensemble de salles avec plafonds à la française.
- « Ancienne galerie » dénaturée par le décroûtage des murs et l'état actuel du sol sans revêtement ; une consolidation a-t-elle été réalisée ?
- Grande salle avec vestiges de décors peints très anciens : frise à arabesques et badigeons, cheminée ancienne, vestiges de piédroit de baie médiévale dans un trumeau côté Est ; Tomettes; chambranle de fenêtre sculpté, une paire de volets intérieurs. À noter dans l'intérieur du double mur côté ouest, vestige de baie médiévale avec linteau en accolade.
- Secteur tour Nord : pièces repeintes sur vestiges de décors très anciens : frise en grisaille à arabesques, cheminée identique à celle de la grande salle
- Salle 2f: sol refait, murs décroûtés

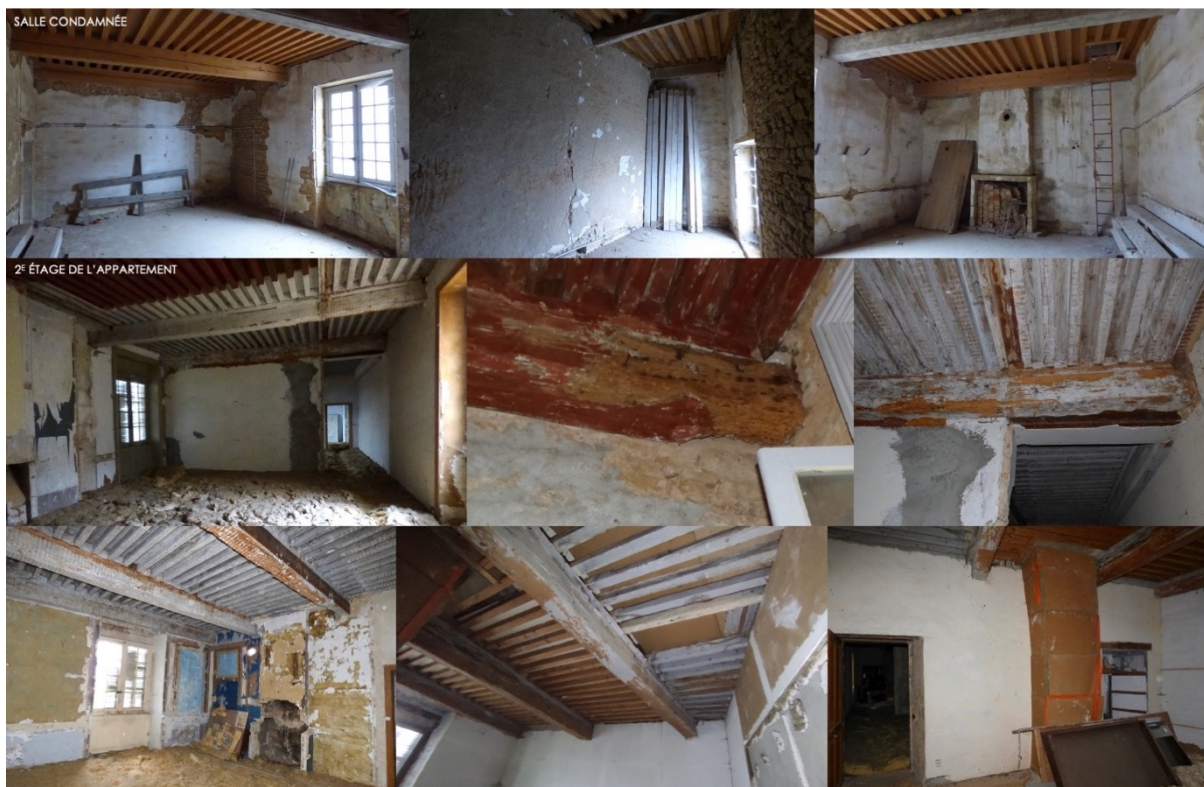
Salle Nord-ouest condamnée et dessus appartement privé

- Salle nord-ouest condamnée, seulement accessible depuis le n+3 par une trappe : plafond rénové plancher haut en bois aggloméré sur solives neuves, murs vétustes et fissurés
- 2^{émé} étage de l'appartement : ensemble inhabité, très remanié, vétuste avec parquet chêne ou tomettes, couverts de laine de verre.
- **Planchers hauts présentant des traces d'attaques parasitaires et des altérations importantes (notamment disparition de solives et de plancher).**
- Cheminées démontées ; un conduit couvert de plaques isolantes.
- Les menuiseries sont très dégradées.
- Un décor peint est visible, mais il semble très grossier et relever d'une intervention du XXe siècle (à vérifier).

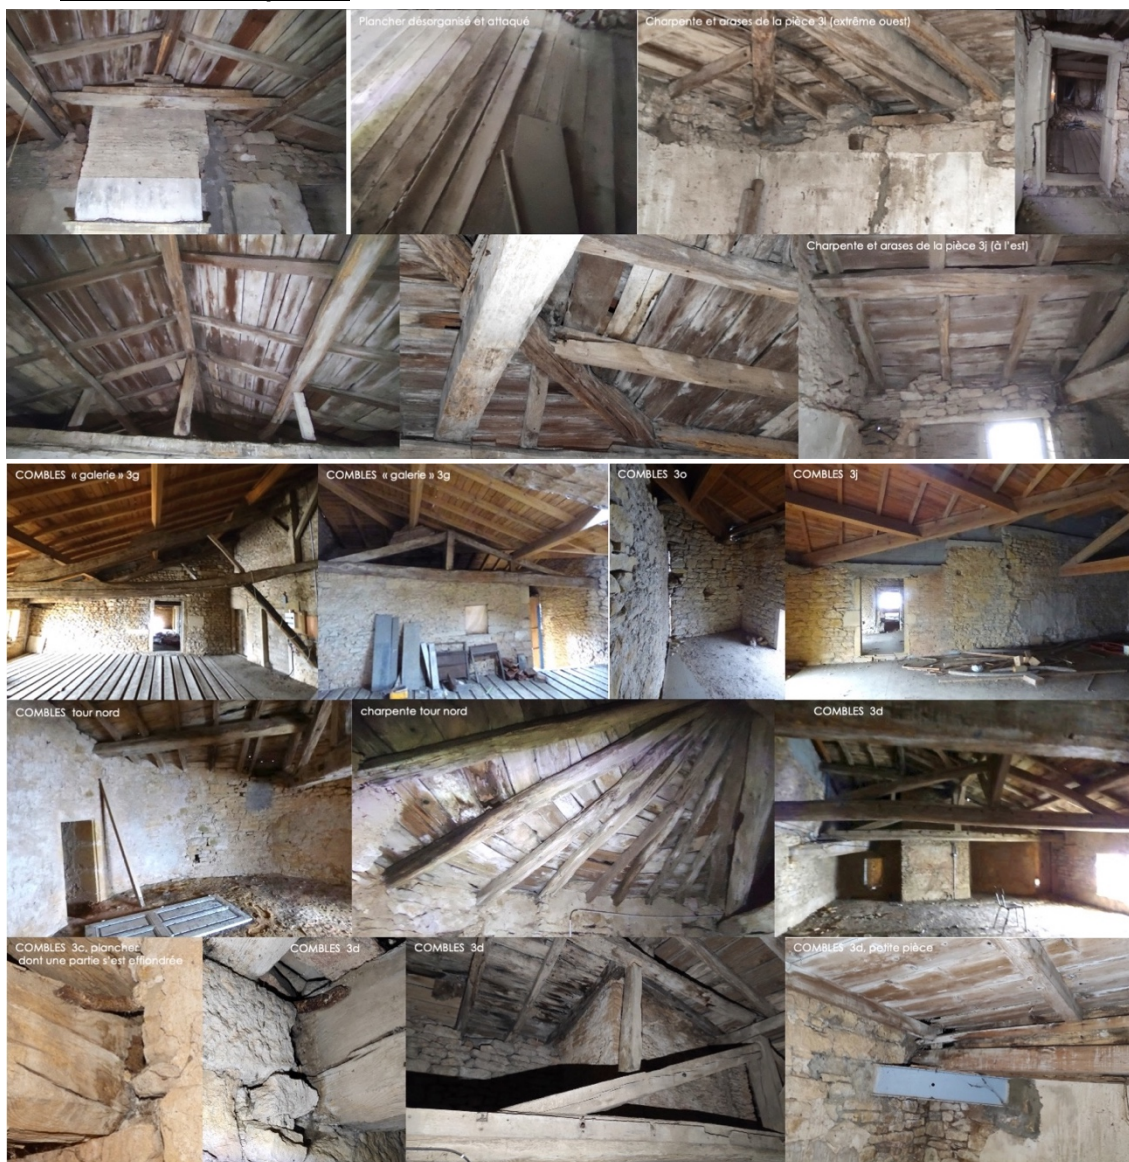
e. **Combles et charpentes**

- Combles de l'appartement : ensemble inhabité, très remanié et vétuste avec sol en planches. Une cheminée en pierre de taille intéressante est conservée, un conduit (nature ?) est recouvert d'une couche d'isolant humide (infiltrations de toitures probables).

- Combles des autres parties : charpentes neuves, anciennes ou mixant les parties anciennes et neuves. Globalement en bon état mais quelques parties sont altérées par des infiltrations : humidité, attaques parasitaires des bois. Dans la salle 3c, une partie du plancher s'est effondrée et des bois présentent des attaques parasitaires. Dans la 3G (dessus des galeries), une poutre paraît très fine et présente une flèche importante. De multiples dégradations et infiltrations sont repérées sur les charpentes de la tour nord et des pièces 3C et 3d. A noter que certaines parties de charpentes anciennes très altérées ont été recouvertes d'une volige neuve.

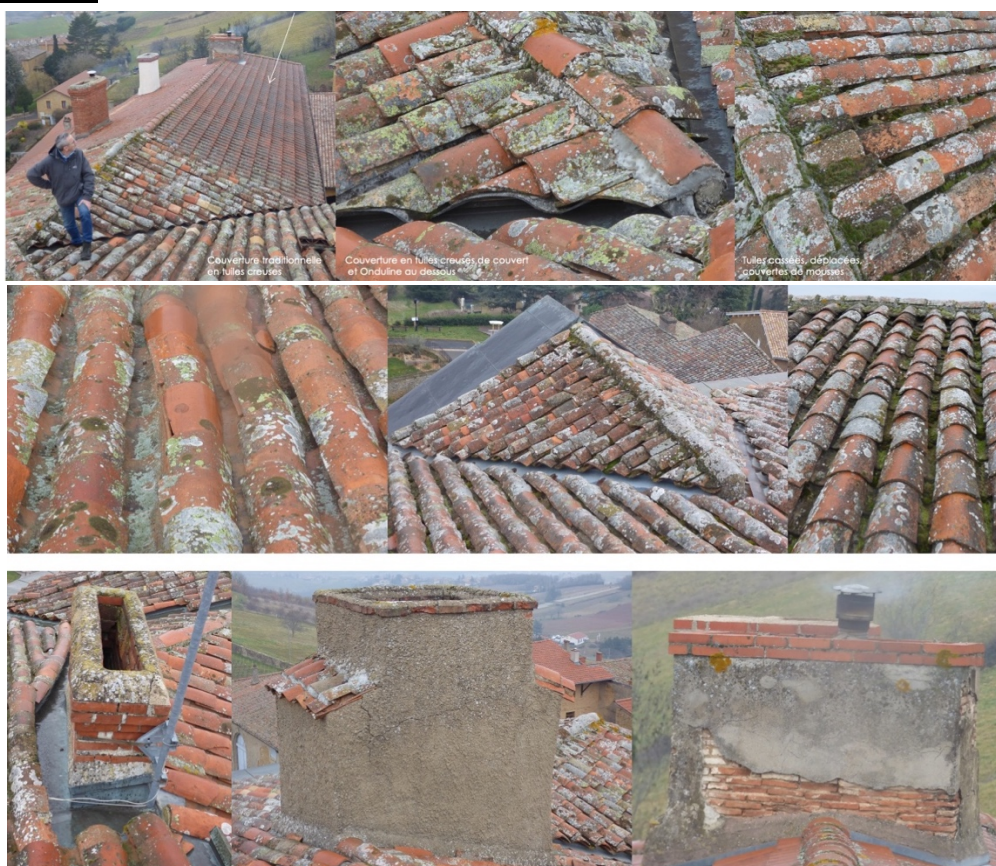
f. Toitures

Les couvertures initialement en tuiles canal ont été partiellement refaites dans les années 80-90 en associant tuiles neuves en courant et tuiles anciennes en couvert, (solution classique sur le bâti à caractère patrimonial). Certaines parties de toit sont constituées de plaques de type "onduline" (plaque ondulée en ciment) recouvertes de tuiles creuses et les deux pans de l'aile sud-ouest ont été couverts de tuiles mécaniques de type S. Concernant les zingeries, plusieurs parties ont été refaites en cuivre dans les années 90 (belle mise en œuvre notamment dans les couloirs de noues et en couverture sur les arases en pierre de taille). D'autres parties semblent plus anciennes et sont en zinc ou en fer corrodé.

- De nombreuses tuiles sont cassées, ou déplacées ; Les tuiles de couvert (récupérées) sont très cassantes ; cela peut résulter d'un tri peu sélectif lors de leur pose mais aussi de leur ancienneté. Une grande partie des couvertures est envahie de mousses ou de lichens qui retiennent l'humidité et dégradent les tuiles (éclatement au gel). Les scellements au mortier sur les faitages sont fissurés. Par ailleurs, la solution onduline + tuiles de couvert n'est pas appropriée à la qualité du château ni pérenne.

- Nous avons enfin noté l'état de dégradation de plusieurs conduits de fumée : maçonneries fissurées, déjointées, déformées, absence de protection aux entrées d'eau.

- **La réparation ponctuelle de ces zones de toitures dégradées est urgente !!! La réfection quasi totale est à prévoir à court terme.**
