Maîtrise d'ouvrage :
COMMUNE DE THEIZÉ-EN-BEAUJOLAIS

CHÂTEAU DE ROCHEBONNE

DIAGNOSTIC ARCHITECTURAL & PATRIMONIAL RAPPORT de SYNTHÈSE ET PROGRAMME DES TRAVAUX 22/06/2023

Nathalie Sandt, architecte du Patrimoine
69005 Lyon
nsandt@free.fr

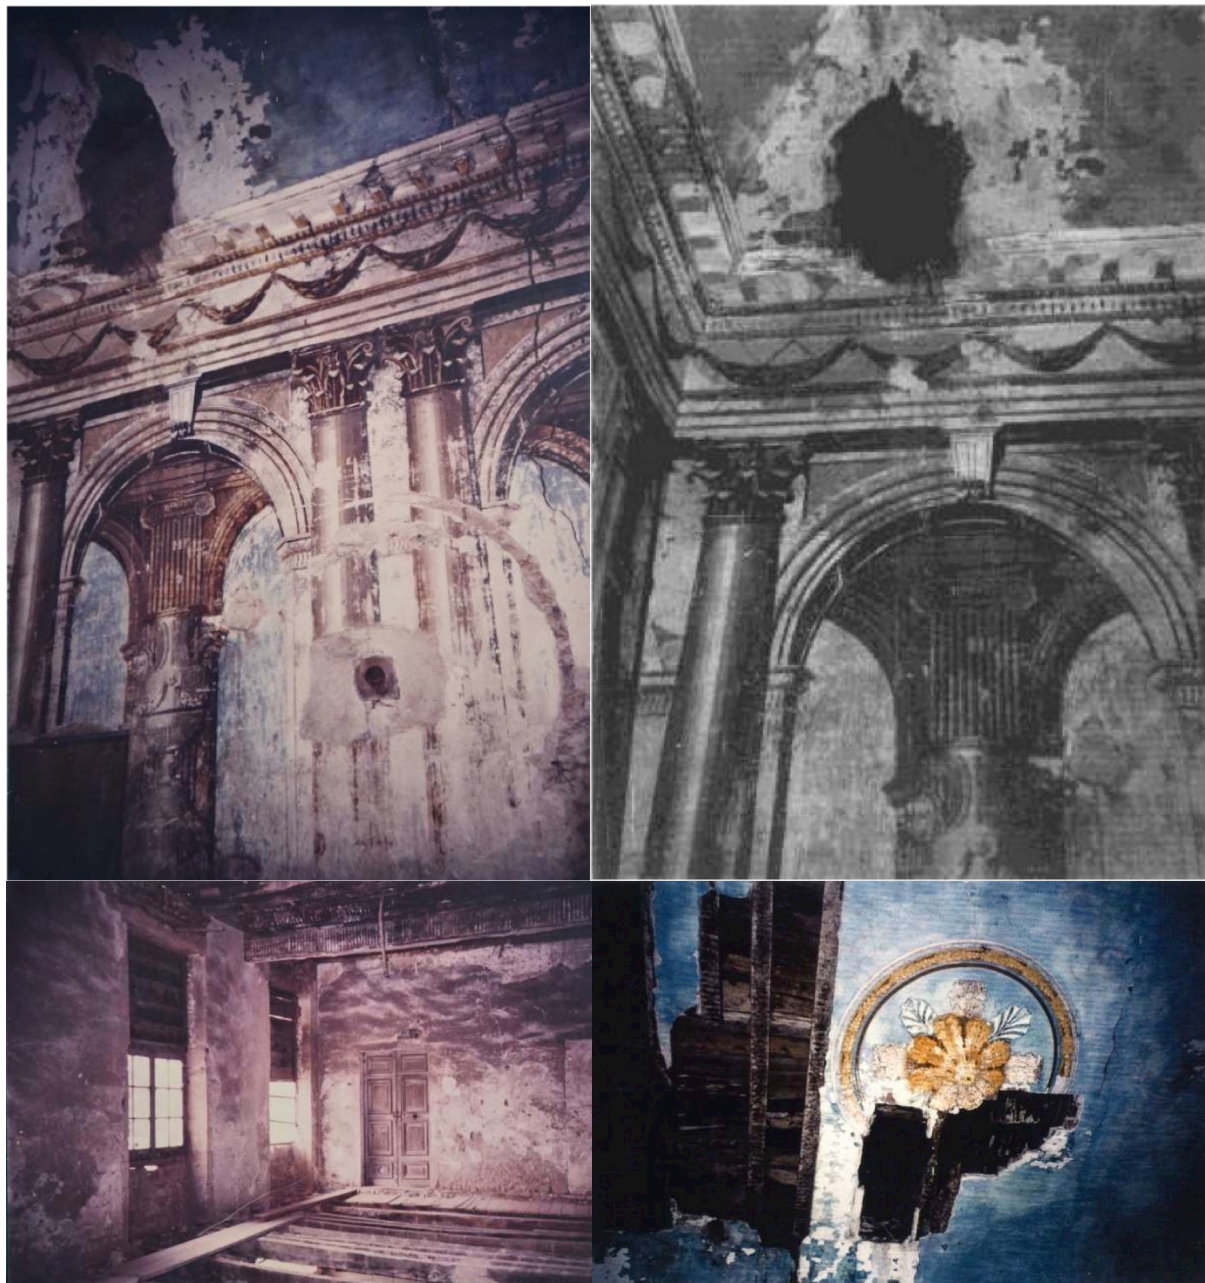
Données documentaires trop éparées et peu précises ; Ici, Photographies des intérieurs, source: base Mérimée et fonds de l'association. Le plafond de la salle d'armes semble voûté (sans certitude). On note que la hauteur libre au dessus de la corniche permettrait un plafond à voussures. La dernière photographie montre une rosace peinte, mais sa localisation est difficile à identifier.

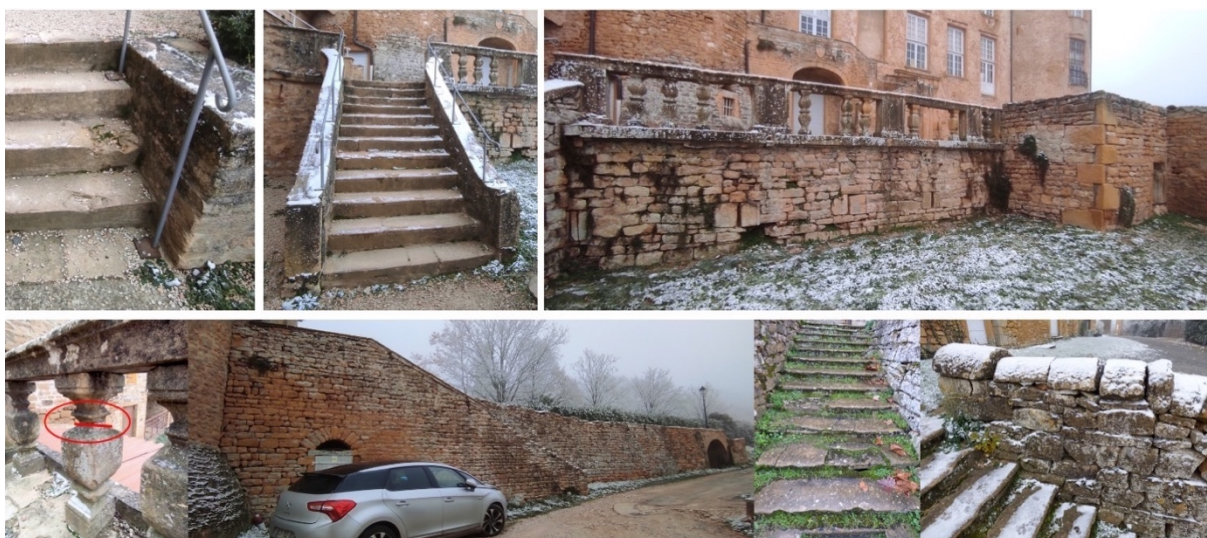
Clôtures

Comme le montrent les photos ci-dessous, les murs de clôtures, les grilles et portails, les emmarchements, sont très hétérogènes et sont en état moyen à mauvais. L'anarchie qui résulte des modifications successives ne valorise pas la présentation du château et du site : un travail de clarification des structures anciennes est à opérer. Le rétablissement de la cour et de la monumentalité de cette façade sera à rechercher.

Ligne 1: Vues des murs de clôtures et des portes et portails côté est: ensemble très hétérogène et dégradé

Ligne 3: Vues des murs de clôtures et des portes et portails côté Ouest: ensemble dégradé, serrureries corrodées à entretenir.

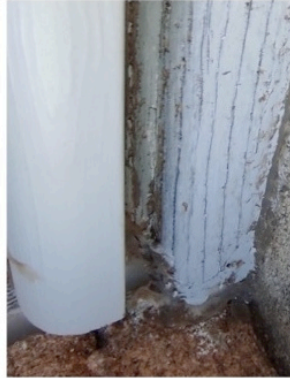
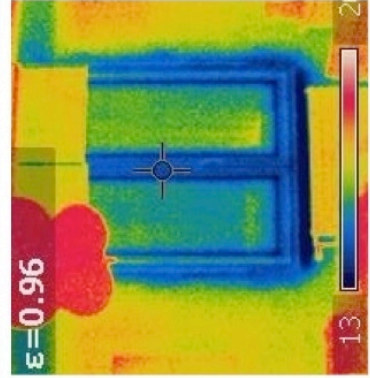
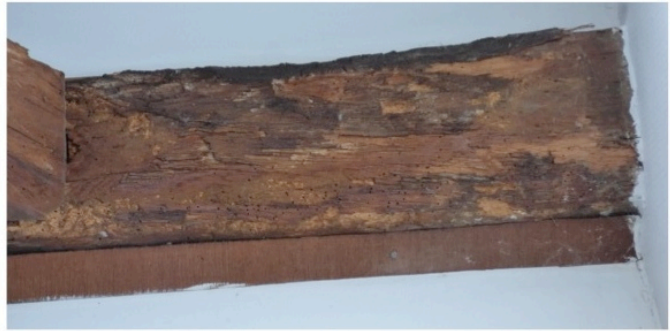
- Problématique de l'isolation par l'intérieur des combles: Création de pont thermique, donc de condensation, et risques associés de développement de champignons ou d'insectes
- Problématique du recours à la laine de verre en comble: faible déphasage du matériau engendrant des surchauffes estivales. D'autres matériaux assurent un meilleur confort estival. (voir ci dessus)
- À droite, Problématique des poses de menuiseries « en rénovation » entraînant des ponts thermiques sur le cadre ancien (voir exemple de ph thermique). Cette pose engendre également la modification des proportions et la perte de clair de jour et d'apport solaire.
